地質災害調查報告

第一號

台灣山崩災害專輯(一)

經濟部中央地質調查所

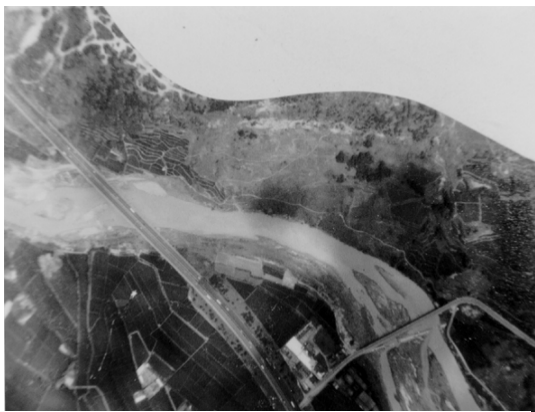
民國七十三年拍攝。滑入鳳山溪的崩塌物質明顯減少，此段河岸外型逐漸圓滑。

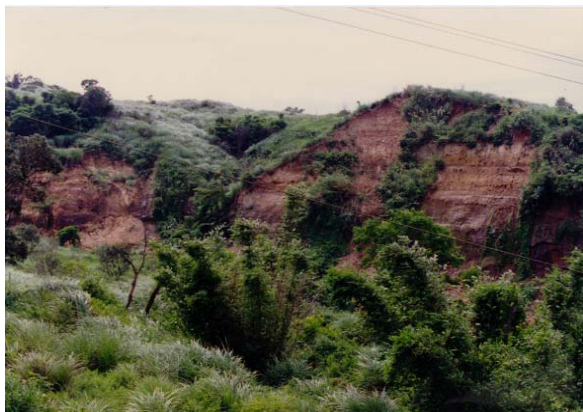
第二類位於崩塌區西側之陡崖與侵蝕溝二側崩崖，因坡度陡直，山崩的類型為墜落型，山崩的材料為構成本區陡崖的泥岩與上覆的紅土礫石層。墜落後的材料仍具極高的地形坡降，在持續降雨飽含水後，轉化為土石流或泥流向下流動。

崩塌區西側陡崖與侵蝕溝二側崩崖，由泥岩與紅土礫石層組成，山崩屬於墜落型。

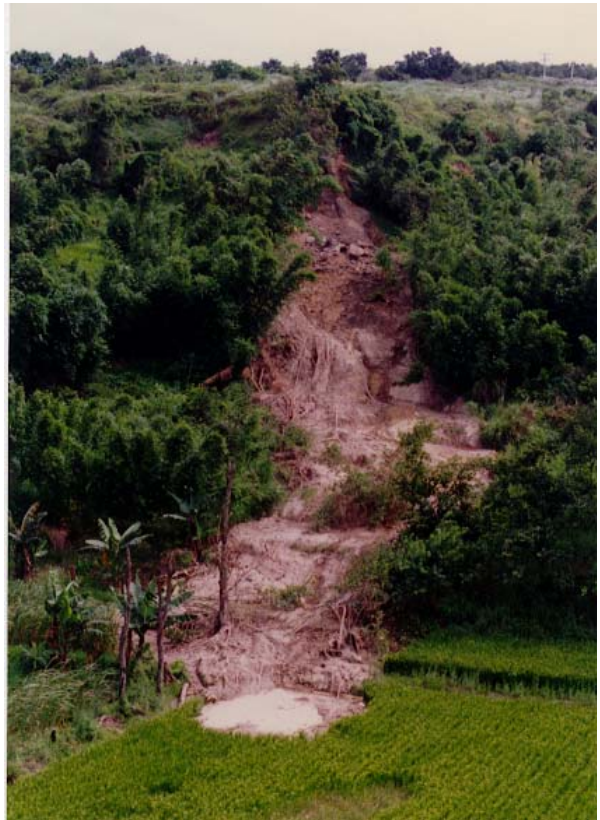
崩塌區西側陡崖上墜落的土石，在飽含水後，成為土石流或泥流向下流動。

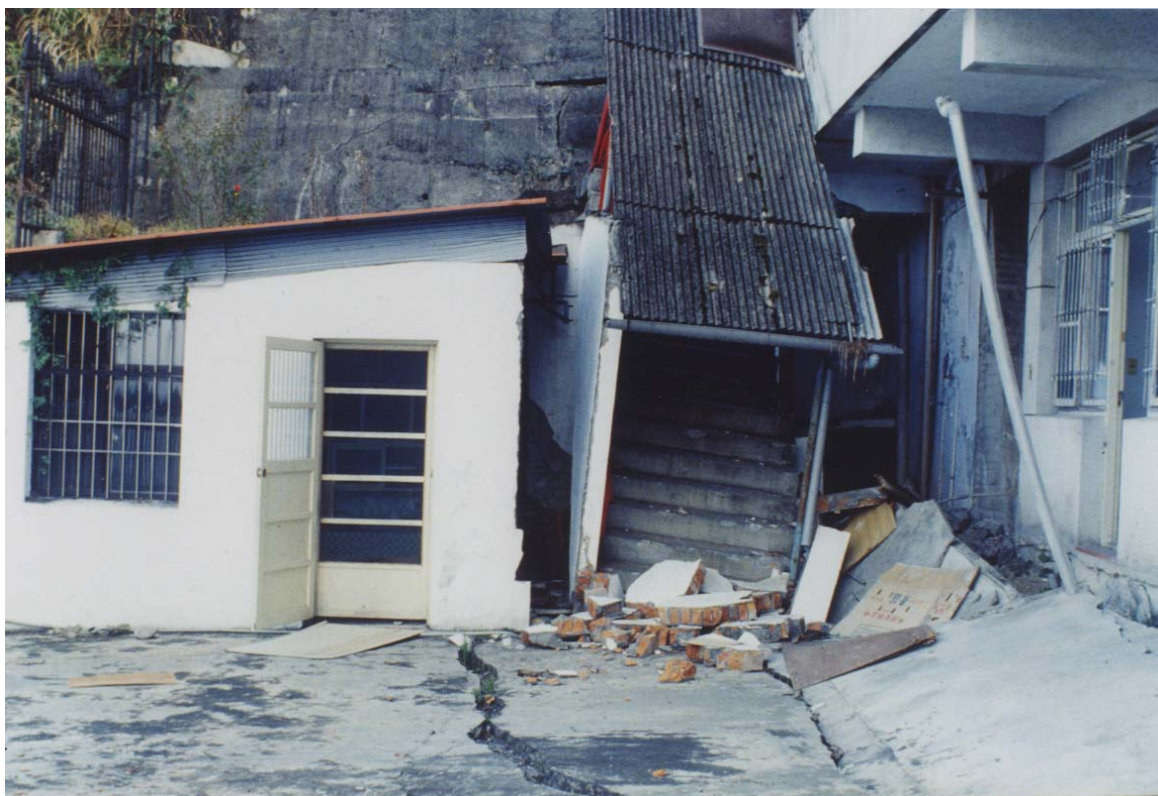
梨山管理所活動中心因地滑造成建築物損壞。（王文能 攝）

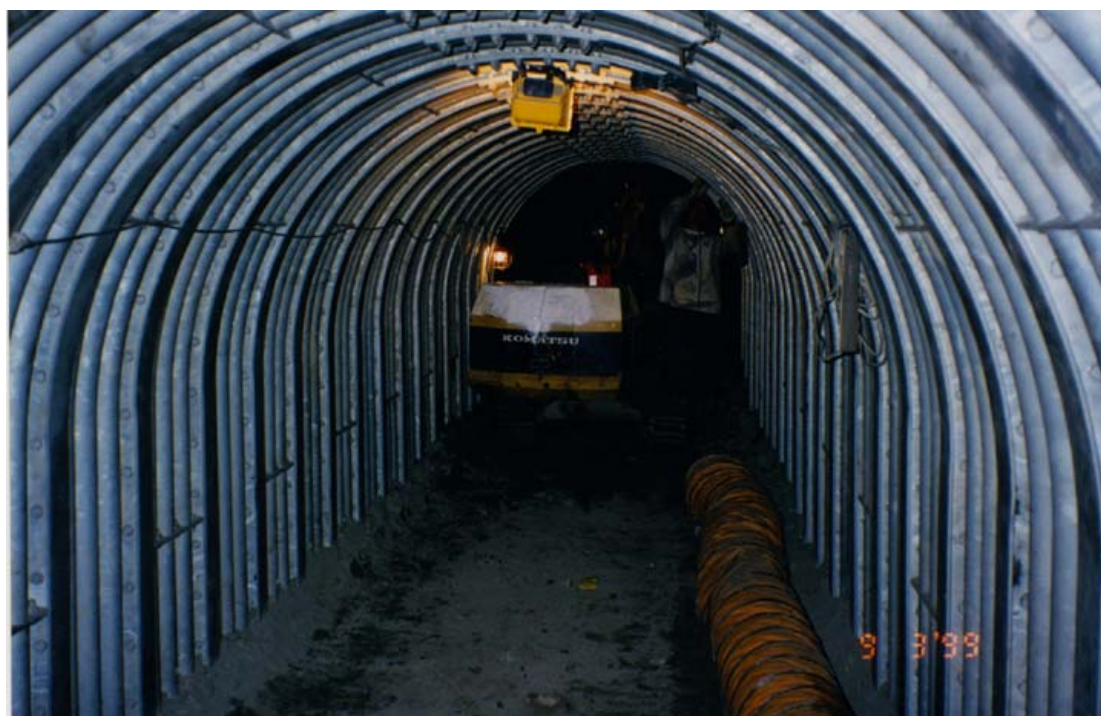
正在施工中的排水廊道整治工程。

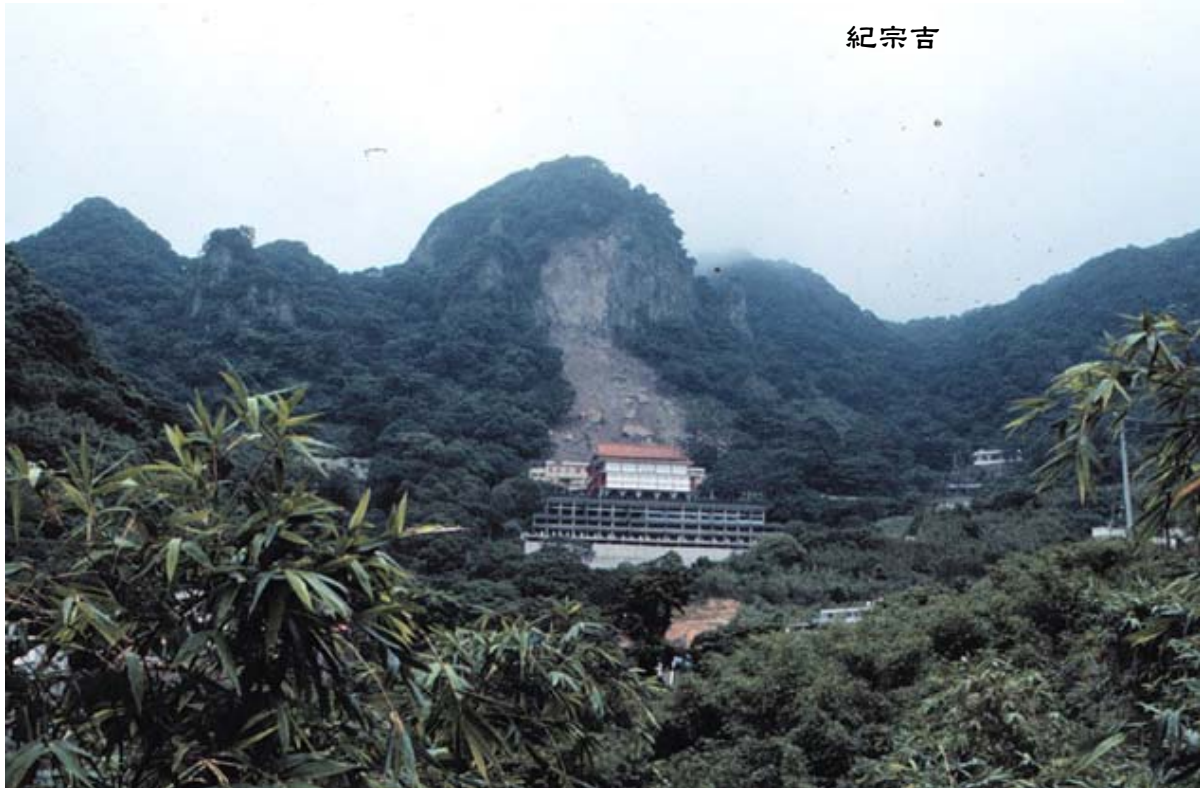
觀音山凌雲禪寺後方山坡山崩全景。總計重達數千噸以上的石塊自山頂直奔而下，衝毀部分寺廟。

民國八十一年九月九日凌晨時分，五股觀音山凌雲禪寺後方山坡，總計重達數千噸以上的大小石塊，突然自山頂直衝入後殿，因衝擊力量極大，造成後殿樑柱折斷、外牆開裂等現象，所有殿內之聖物亦遭擠壓迸出殿外。本次雖未造成人員傷亡，但後殿建築已一夕全毀，不堪使用。

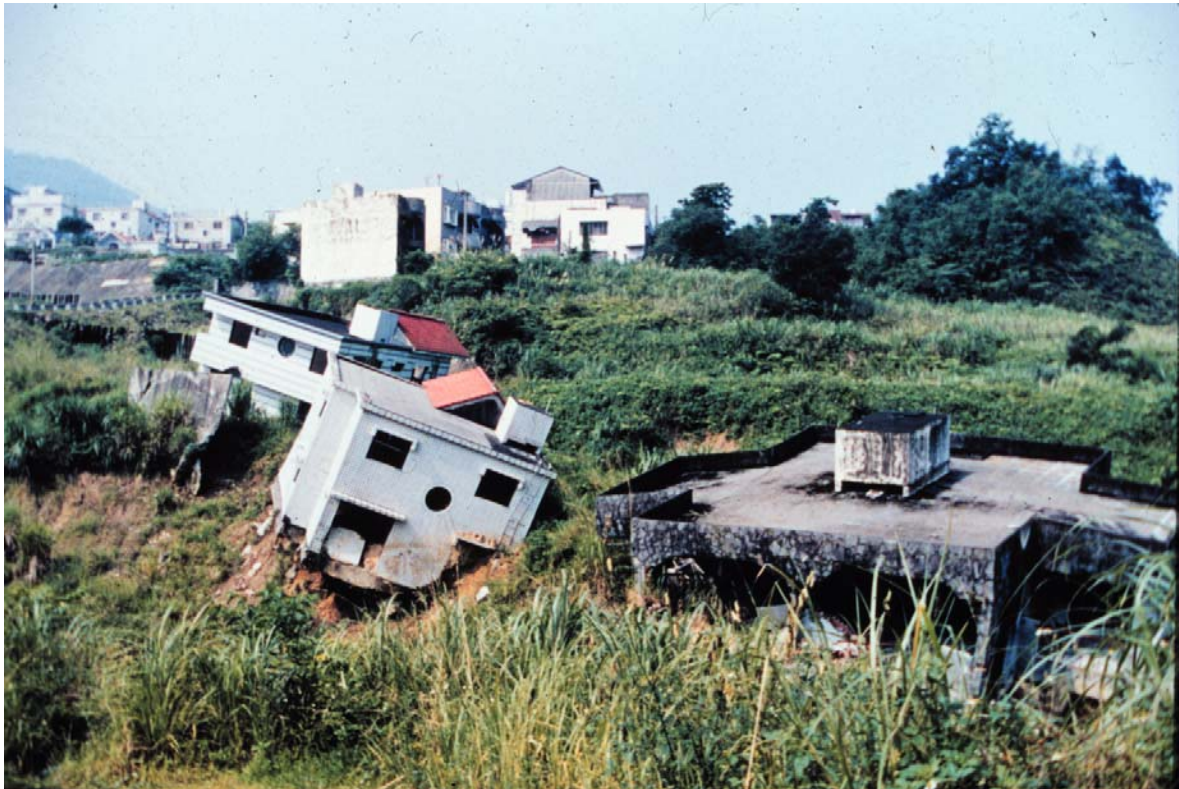
三峽白雞自然清靜社區房屋滑動現場，二棟白色樓房自後方擋土牆處滑移至現在位置。

經由精確測量，基地崩塌範圍面積約為 8,900 平方公尺、周界約 530 公尺。由滑動體本身之範圍與破壞情形觀察，建物於滑動體上滑行的距離頗長，可知滑動體是兼具深層與淺層破壞之混合式滑動。再由破壞發生是由上方建物開始（張力裂隙仍在持續發生），且坡腳護岸業已破壞的情形來看，此滑動體之滑動力學又為「上方推落式」與「下方牽引式」之混合式滑坡。

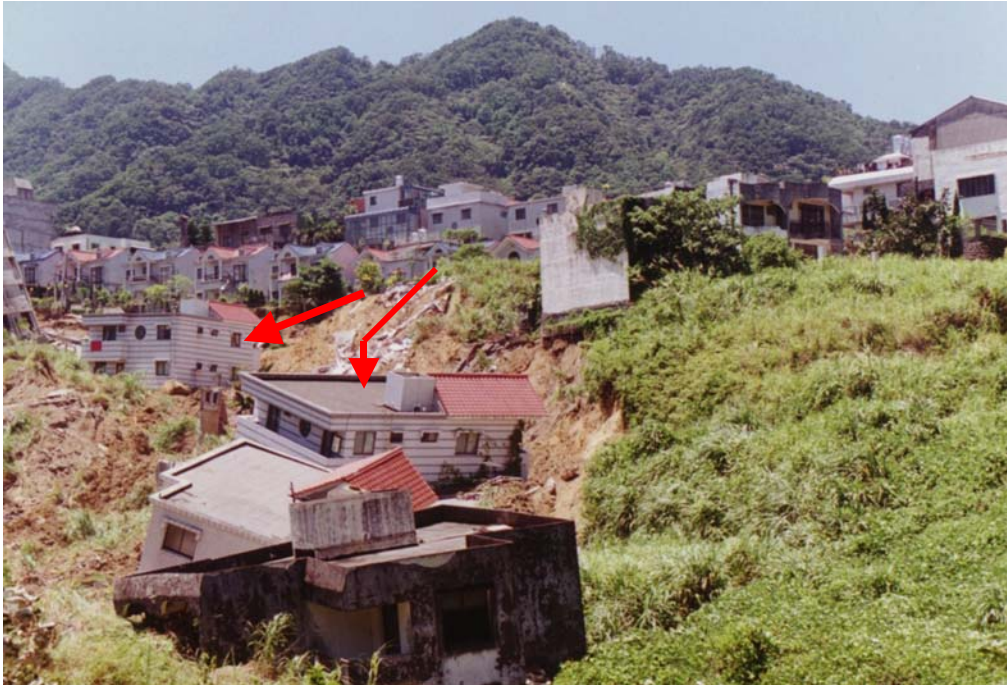
有：填方材料選用與填築方式不當、缺乏地表與地下排水設施、河岸侵蝕與擋土抗滑工程不良等因素。故當地震發生時，震

波加速度惡化了山谷填方之地基承载力與邊坡穩定性，進而觸發崩塌之發生。

自然清境社區內之別墅沿舊河谷崩塌滑落，望之觸目驚心。

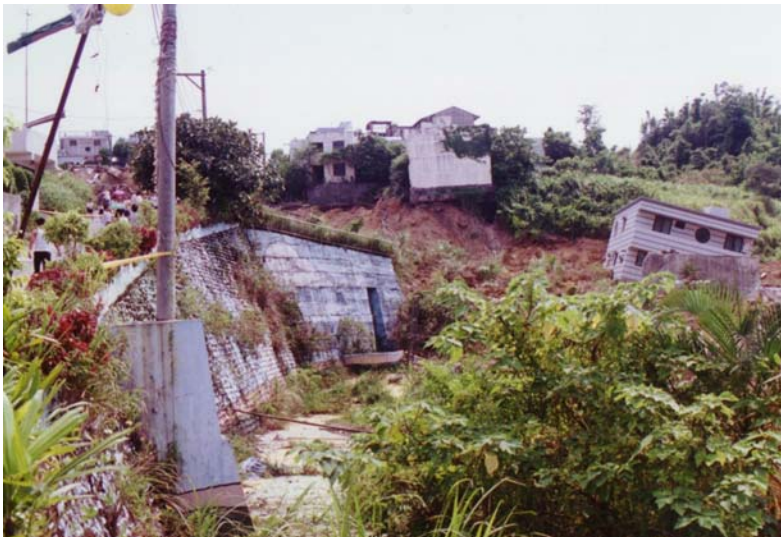
護坡雖已崩毀，但從遺留尚完整的護坡中明顯觀察到並未設置有任何地下排水管設施。

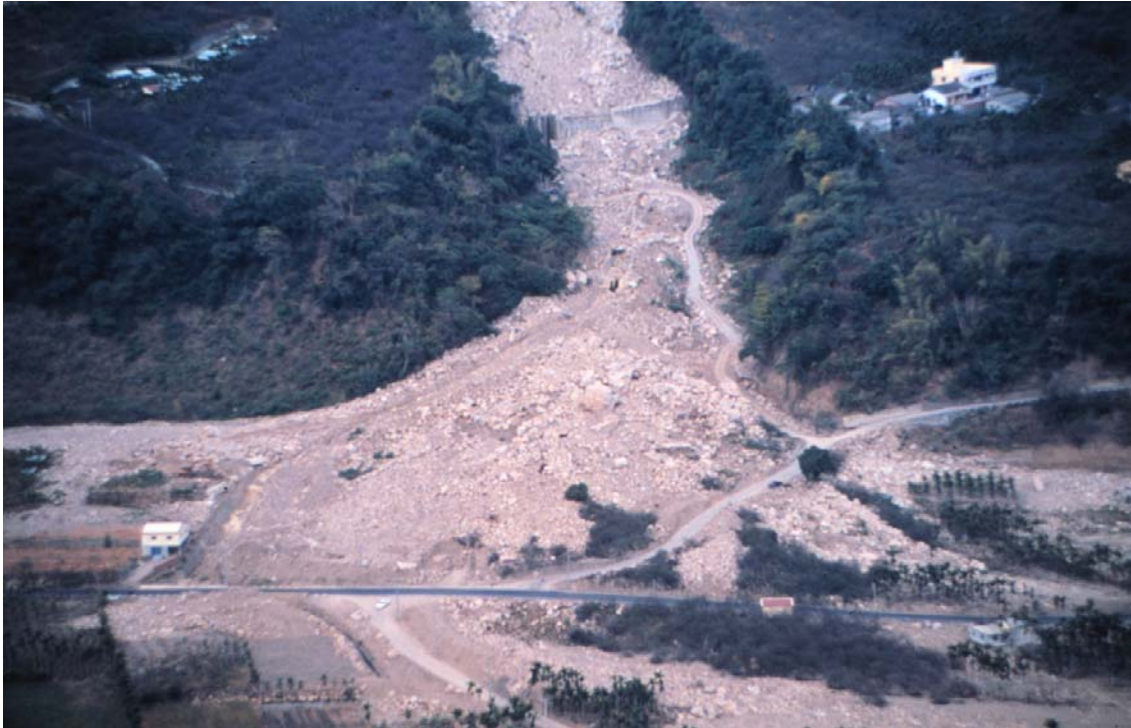
豐丘土石流經上方狹窄流動區而下，於小溪溝溝口形成一規模相當大的沖積扇。

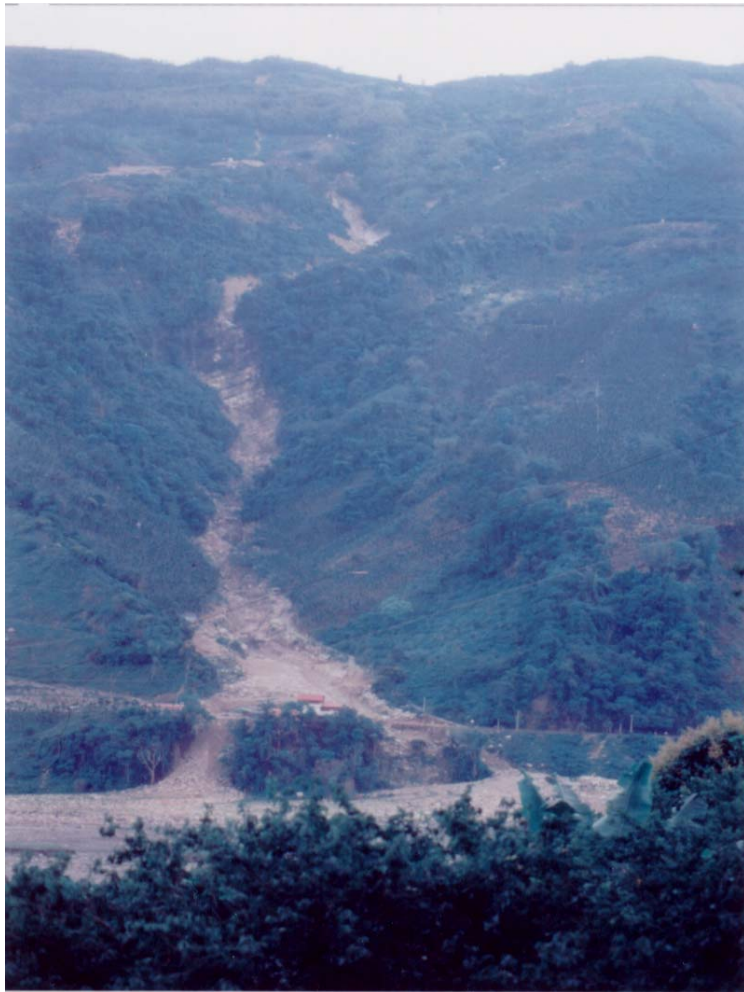
郡坑口（郡平橋）山崩全景（A）及河谷中游舊土石流堆積物之側蝕現象（B）。本坑之山崩現象與南平坑相同。

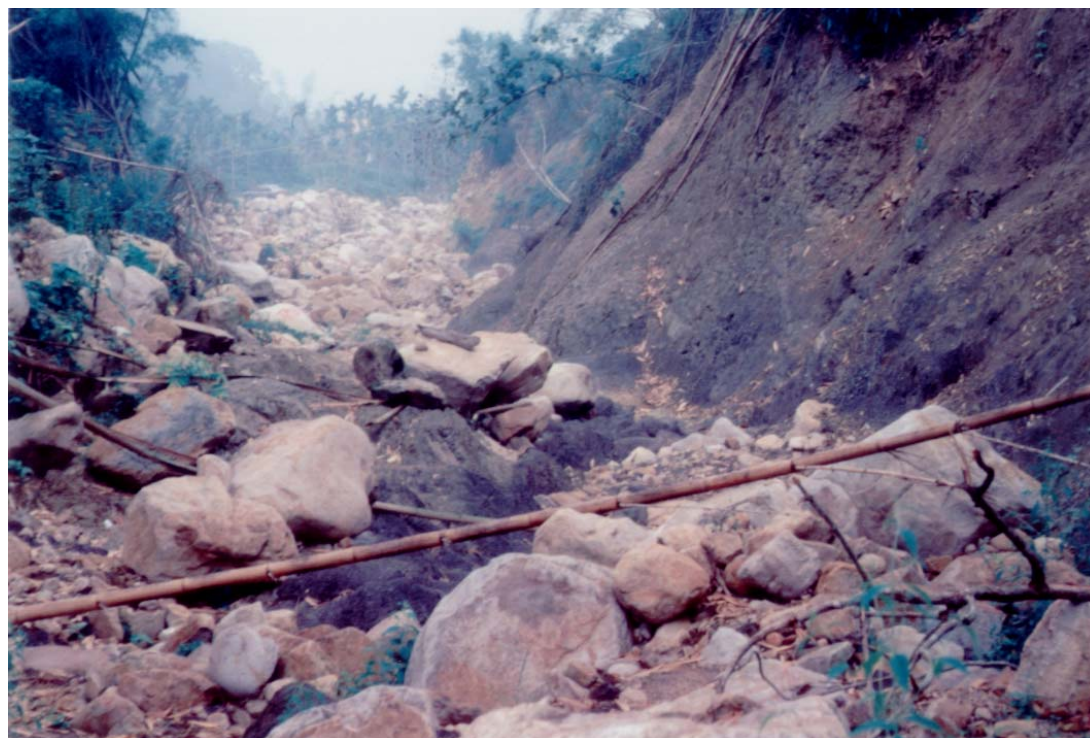
郡坑二部山崩全景 (A) 及堆積現象發生在河道轉向之中下游地區 (B)。其山崩現象屬流動型態，上游舊土石流堆積物沿山谷向下流動並發生側蝕及切蝕，於河道轉向後陸續發生堆積。

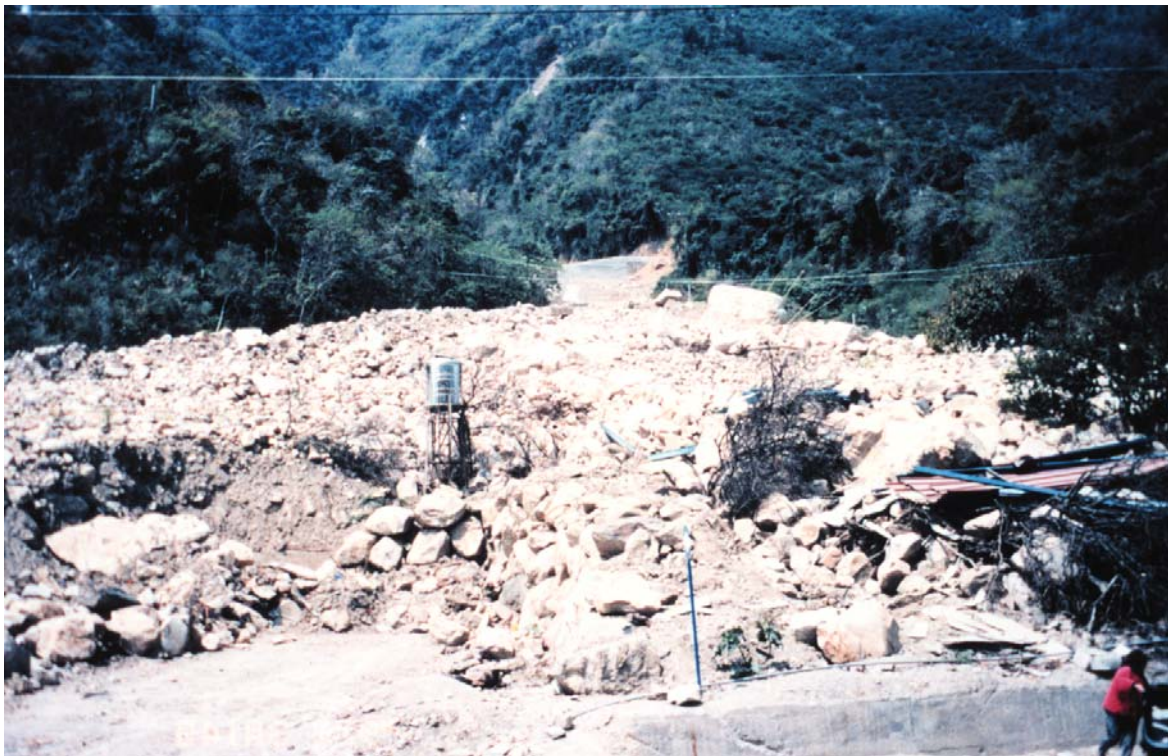
豐丘山崩的形式是於集水區上游發生岩崩後，土石由小溝谷沿途沖刷舊堆積材料，最後堆積在谷口附近。

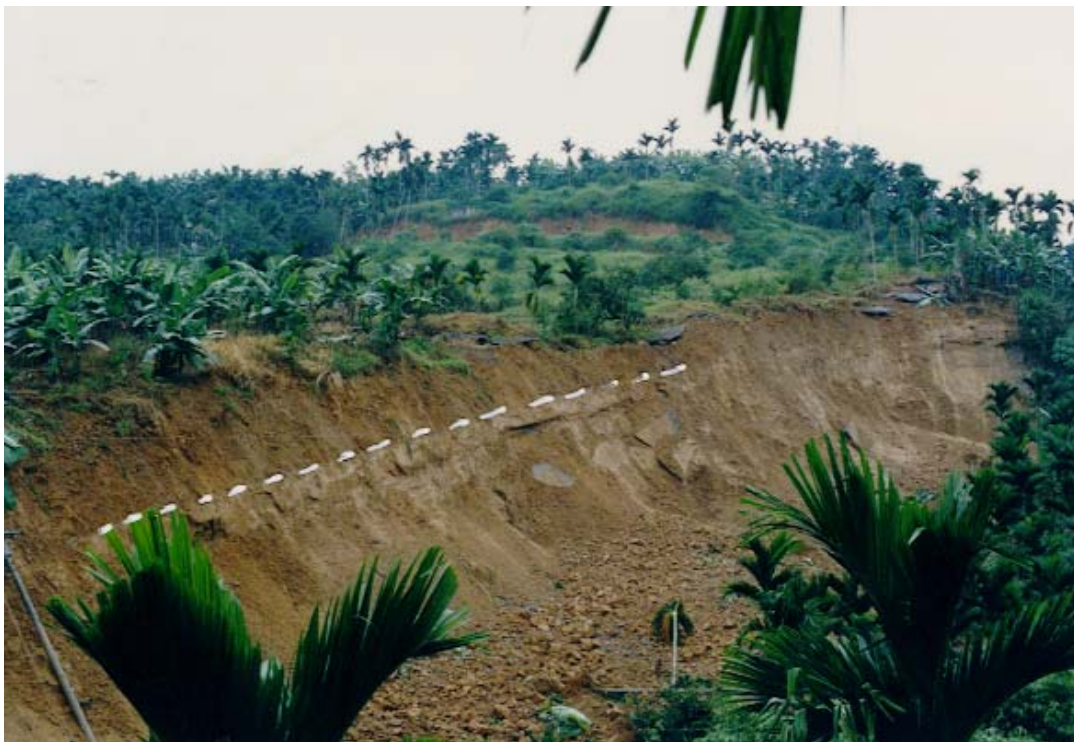
本區山坡地質材料可以分為表層的表土、風化砂岩與其下的泥質岩層。砂岩透水及儲水性均佳，加上過去受到滑動的作用，已產生許多張力裂隙，更有利於地下水的流通。泥岩層為一不透水層，但遇水迅速軟化，抗滑動的剪力強度降低，易於滑動。因此，砂岩層與泥岩層之間，自然成為最佳的滑動面。

本山崩區內以平面型滑動為主，滑動方向與地層傾斜方向平行。白色虛線為滑動面，上層為鬆散的表土，部份崩落至崖面下方堆積，滑動面以下為岩盤。

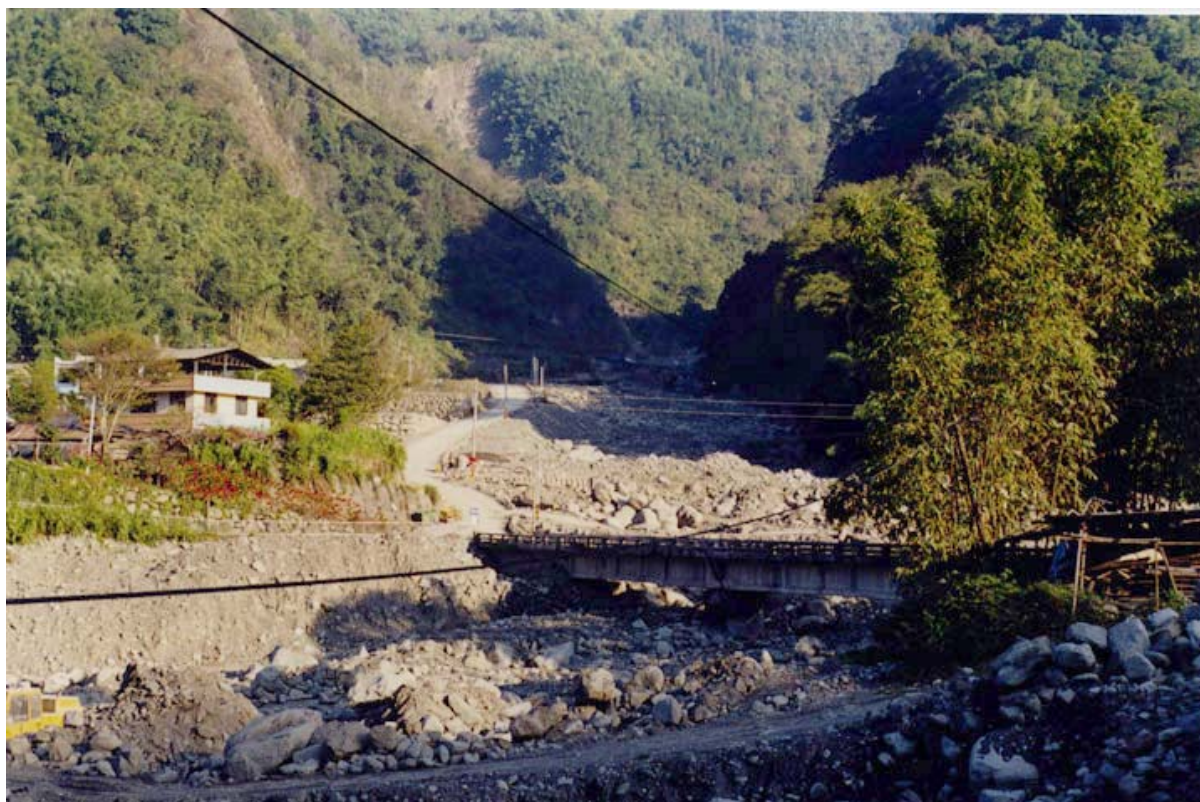
土石流發生前之霍薩溪橋，橋下空間尚約有1.7公尺。左側為神木國小，正前方野溪為出水坑溪，右側為郝馬嘎班溪，二者於橋右約五公尺處會合後往左流入和社溪。(86年12月14日拍攝)

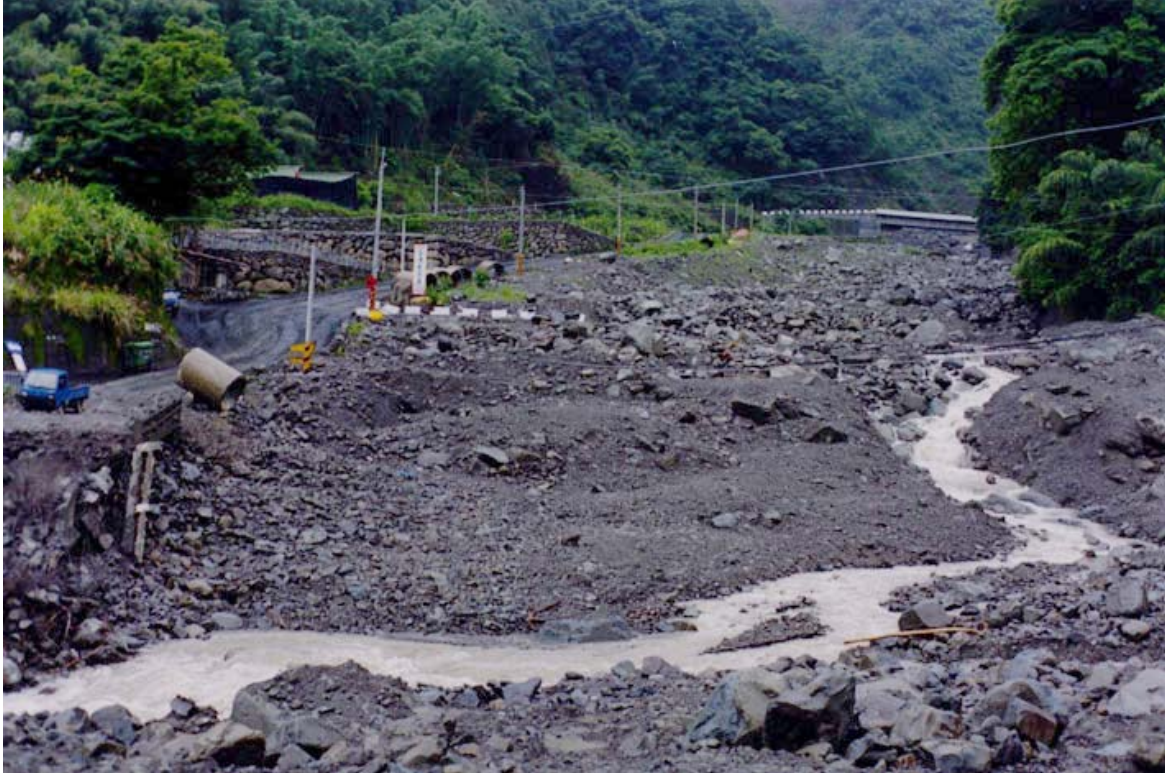
出水坑溪河水混濁，河床中之泥石粒徑多在10 cm以下，具淘選現象。左側為斷橋，右上方為跨於出水坑溪之郝馬嘎班溪橋，民國85年賀伯風災後建築。

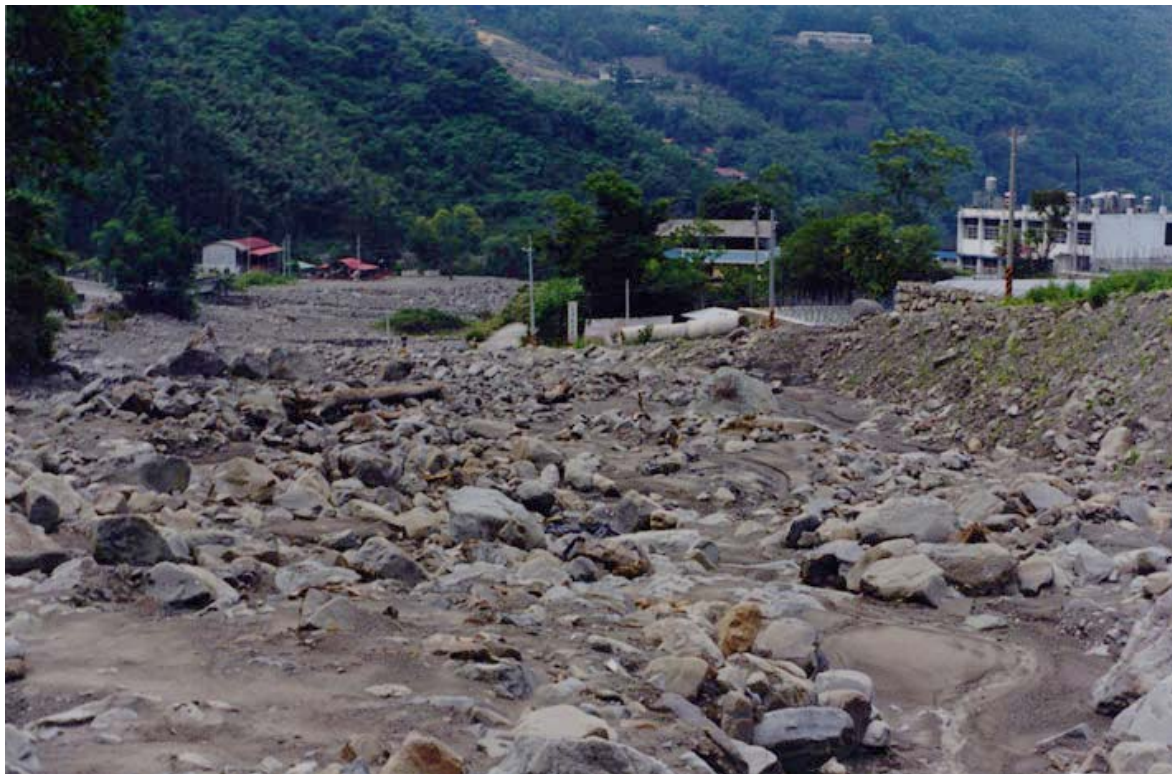
一號攔砂壩以下緊臨神木國小之出水坑溪河床表面，多堆積細顆粒砂土，具流動現象，河床上亦堆置為量不少之竹頭與木塊。

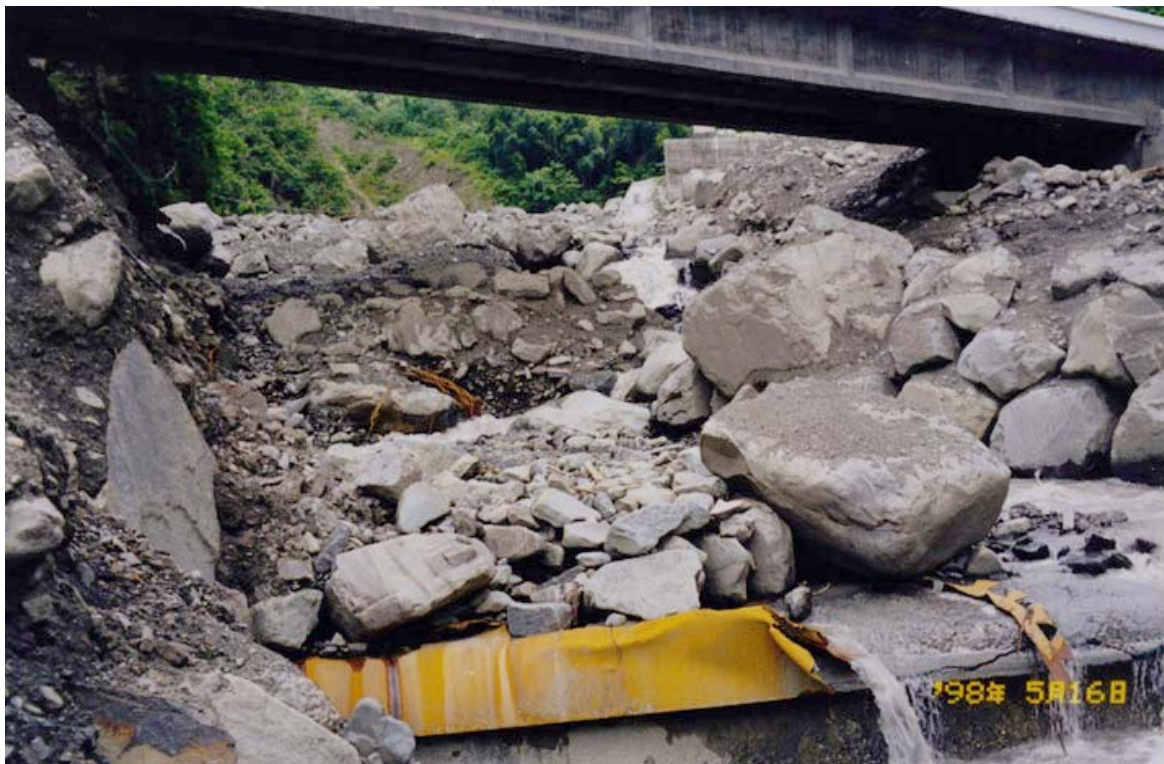
跨於出水坑溪之「郝馬嘎班溪橋」下巨石磊磊，表面上有砂土殘積，前側之結構體為一號攔砂壩。

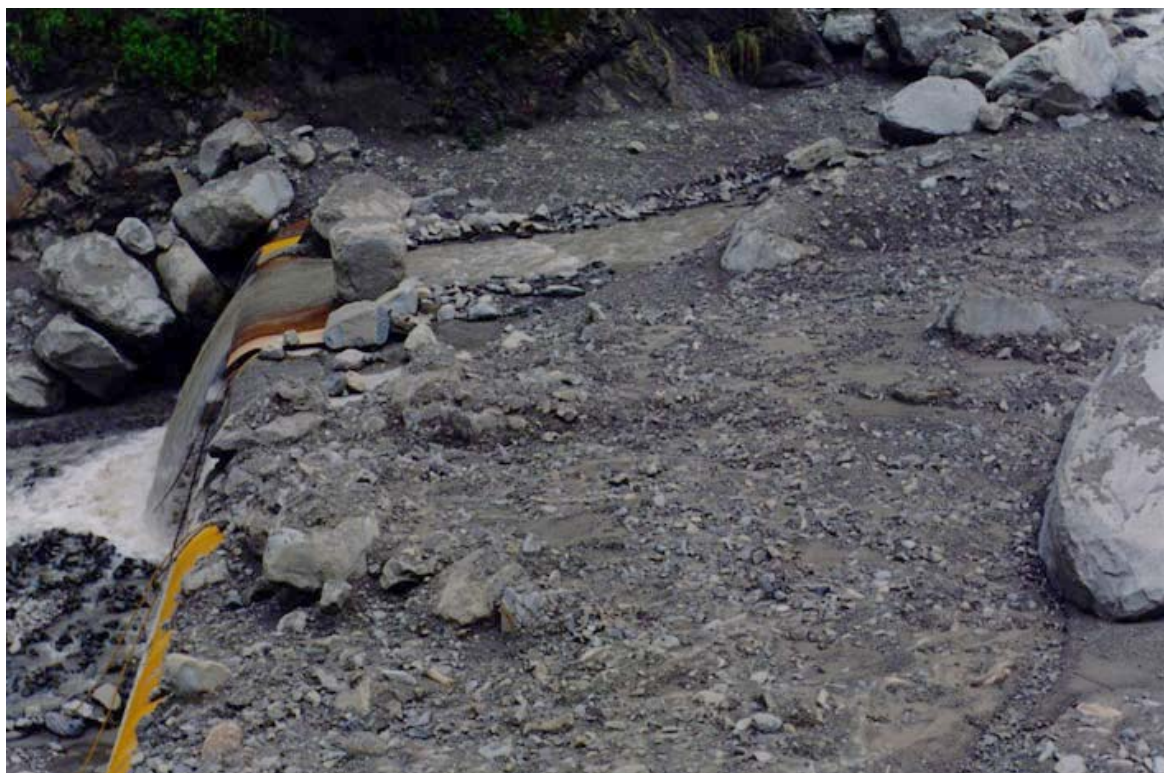
一號攔砂壩上多堆置細顆粒砂土，砂石粒徑多在10 cm以內，含礫量約40%，在巨石上則有砂土殘積。

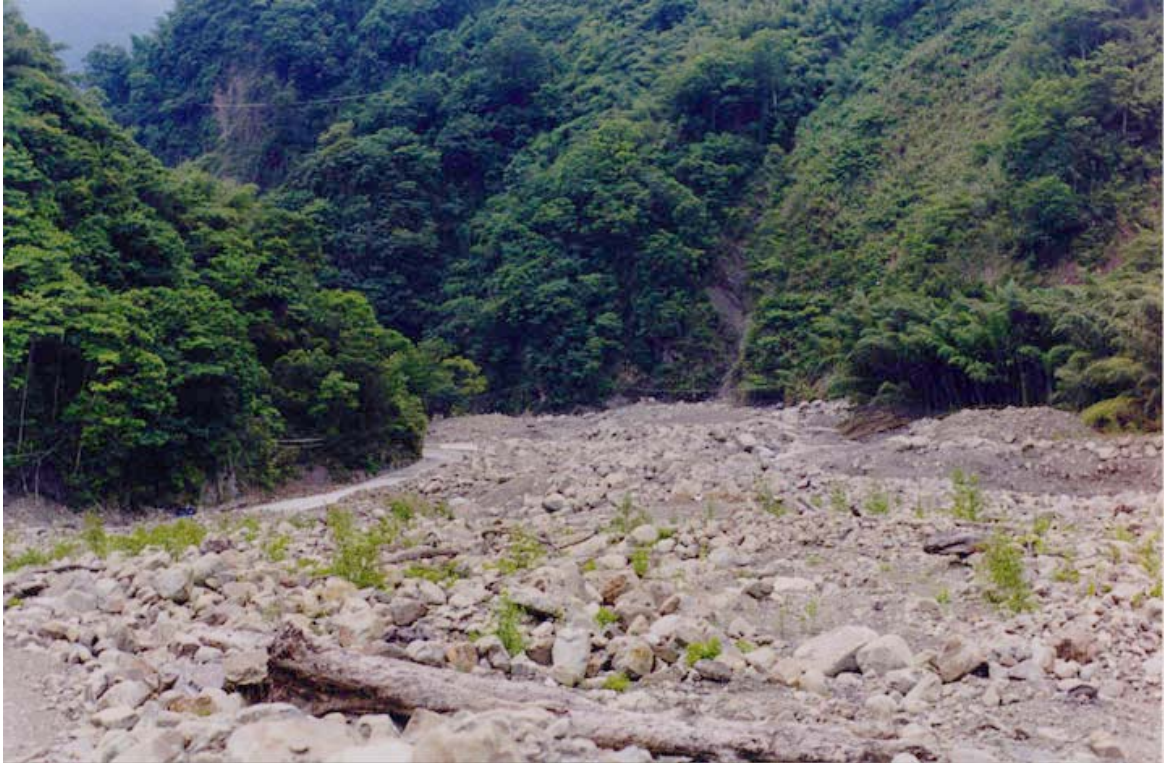
由上游向下游拍攝之砂土堆積情形。由河床植生處以下到一號攔砂壩間約距離200公尺。

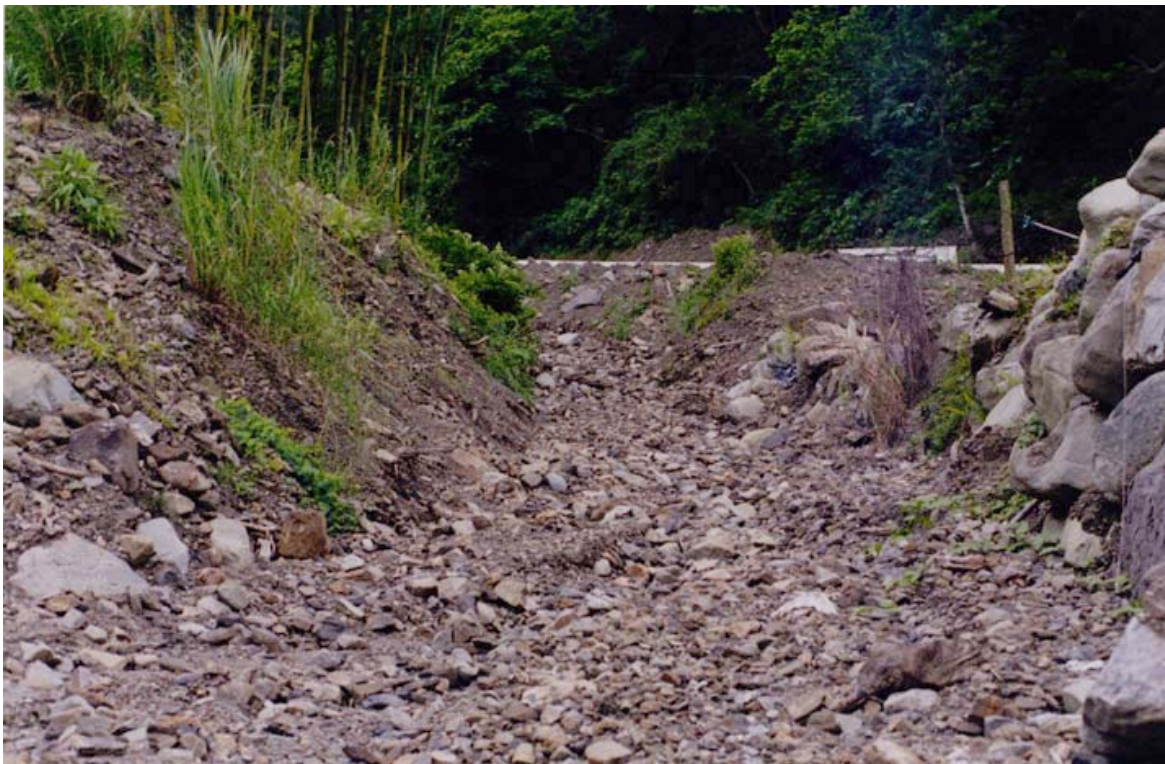
更上游之河床表面砂石相當乾淨，並無砂土置積，植生亦未受影響。

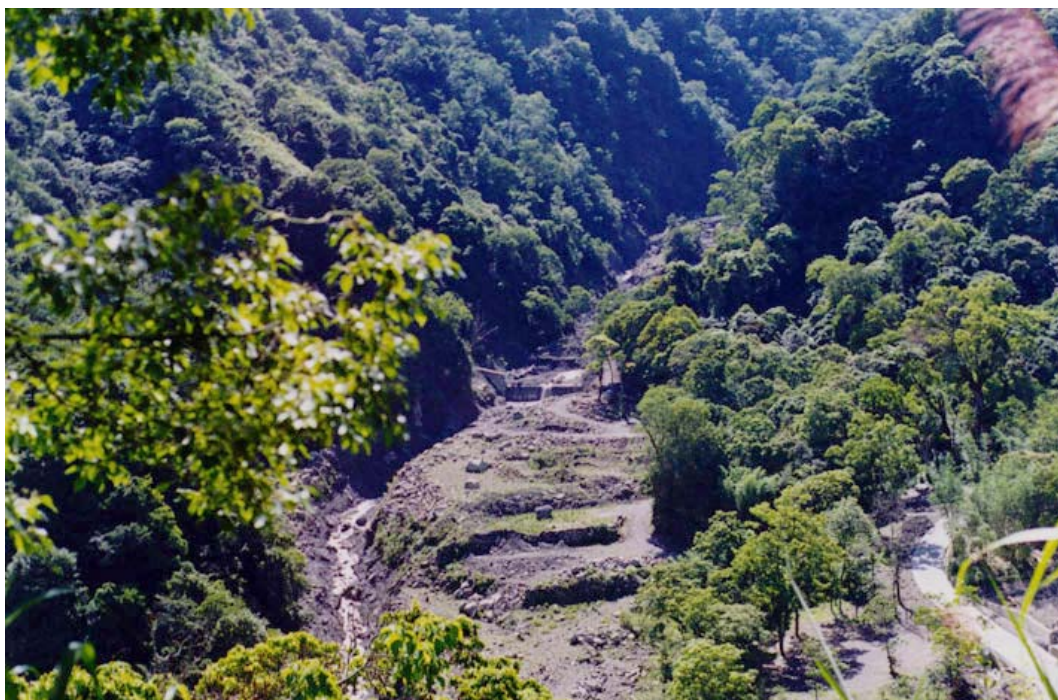
遠眺二號攔砂壩及目前河道流路，河床右岸尚堆置賀伯風災帶來之巨量土石。

唯目前一號與二號攔砂壩均已淤滿土石，郝馬嘎班溪亦有一水潭淤積，再次引發土石流之潛在危險則尚未消失。

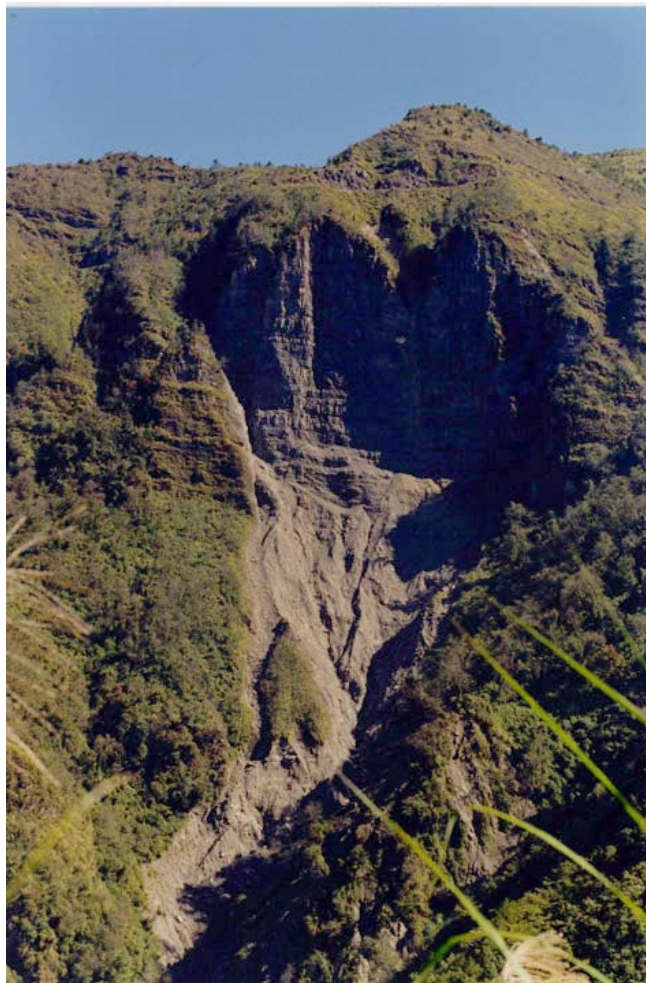
於86年12月14日拍攝之出水坑溪上游主要崩山體，因賀伯颱風過境造成崩山，巨量石塊渲洩而下造成嚴重之土石。

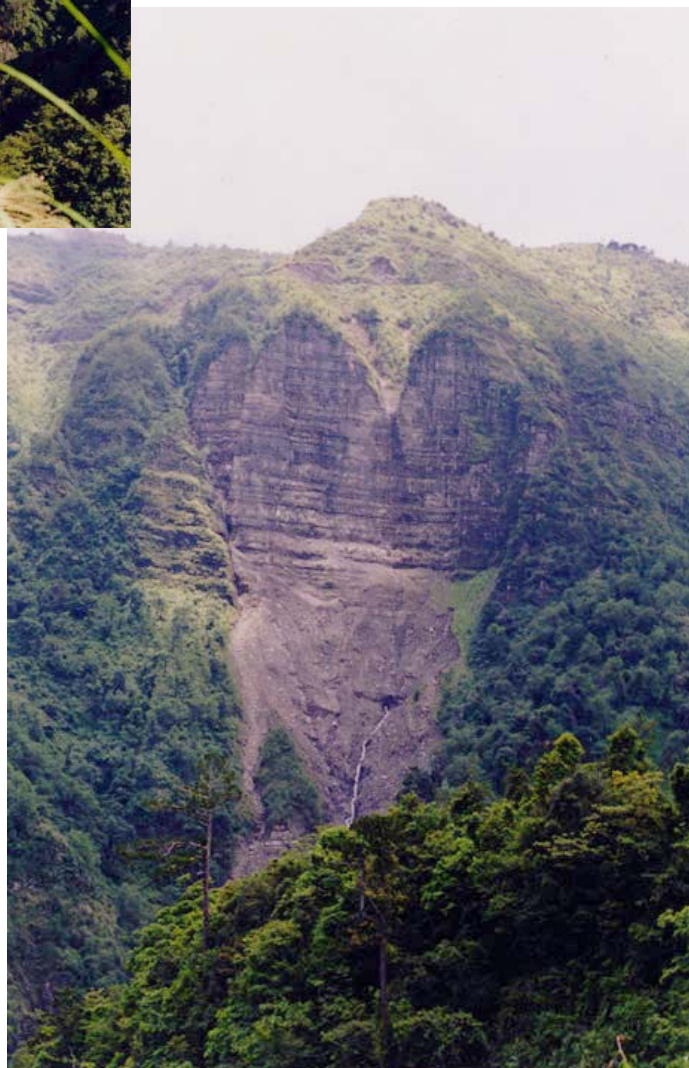
於87年5月16日拍攝之出水坑溪上游主要崩坍地，此次豪雨並未大量崩塌。

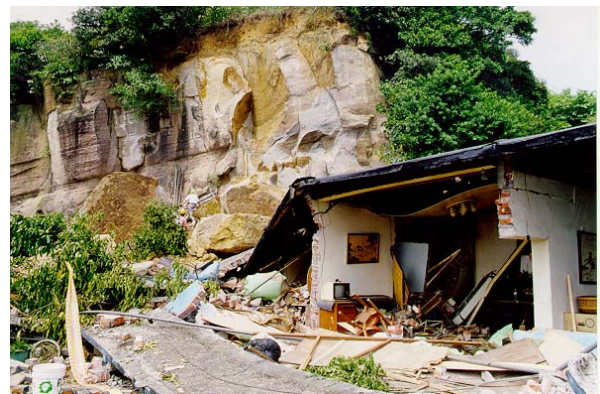
巨石崩落直接壓毀下方木造平房，照片中巨石底下之民房已被夷為平地。

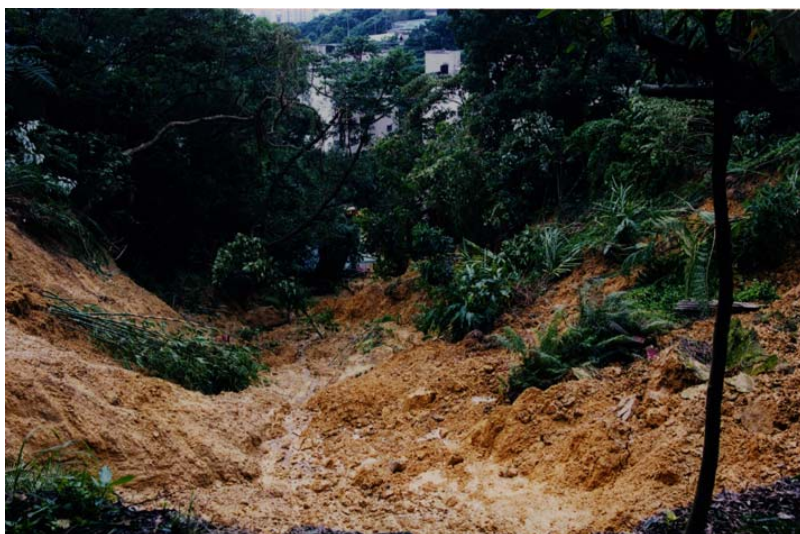
崩塌地上方至下邊坡之狀況，外貌呈上寬下窄。

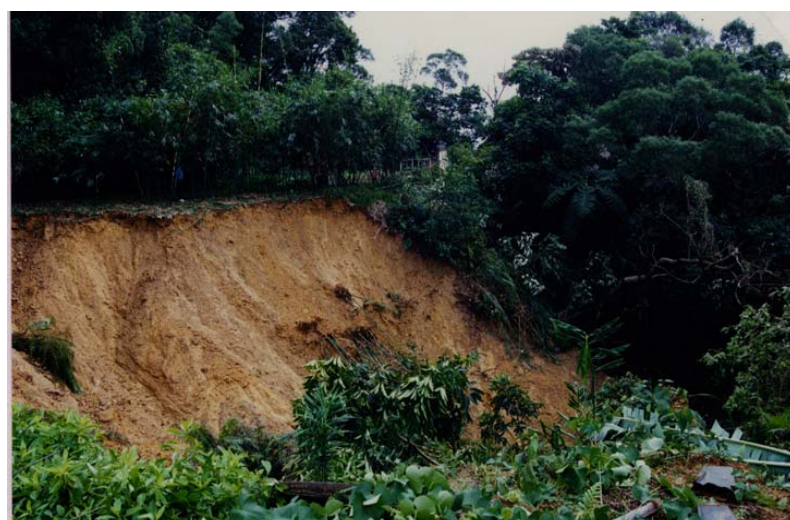
崩塌地東側之竹園，部份竹子已崩落。

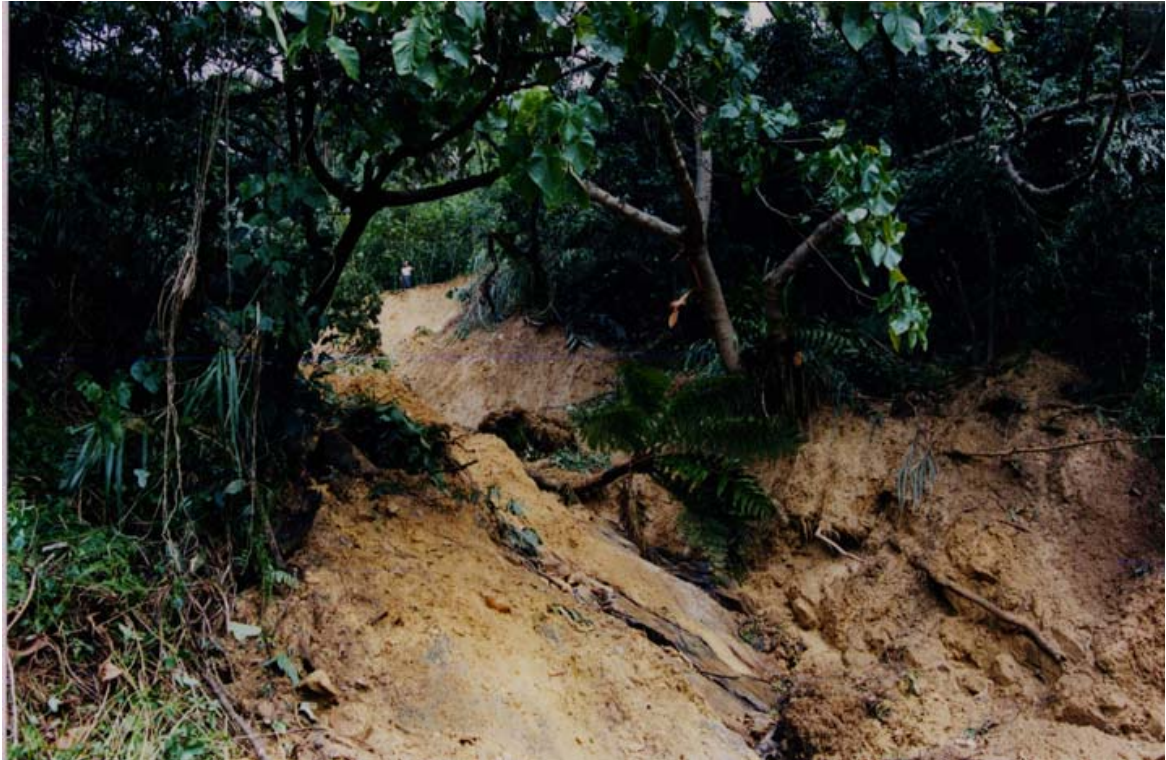
崩塌地中下方最窄處之土層厚約2~3公尺，其下之岩盤已出露。

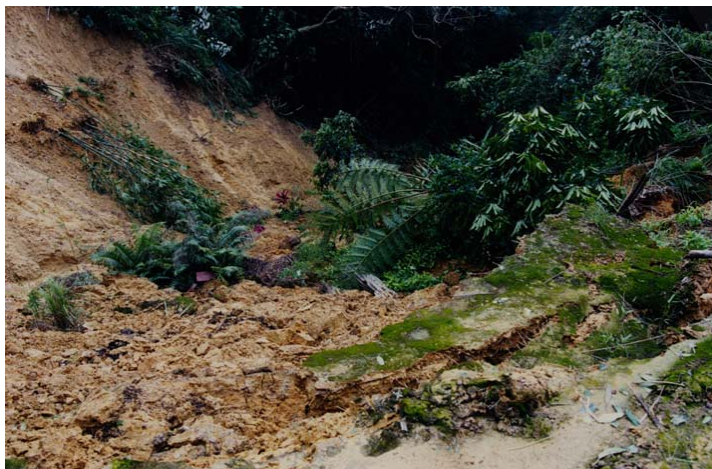
崩塌地之上緣土層崩移情形。

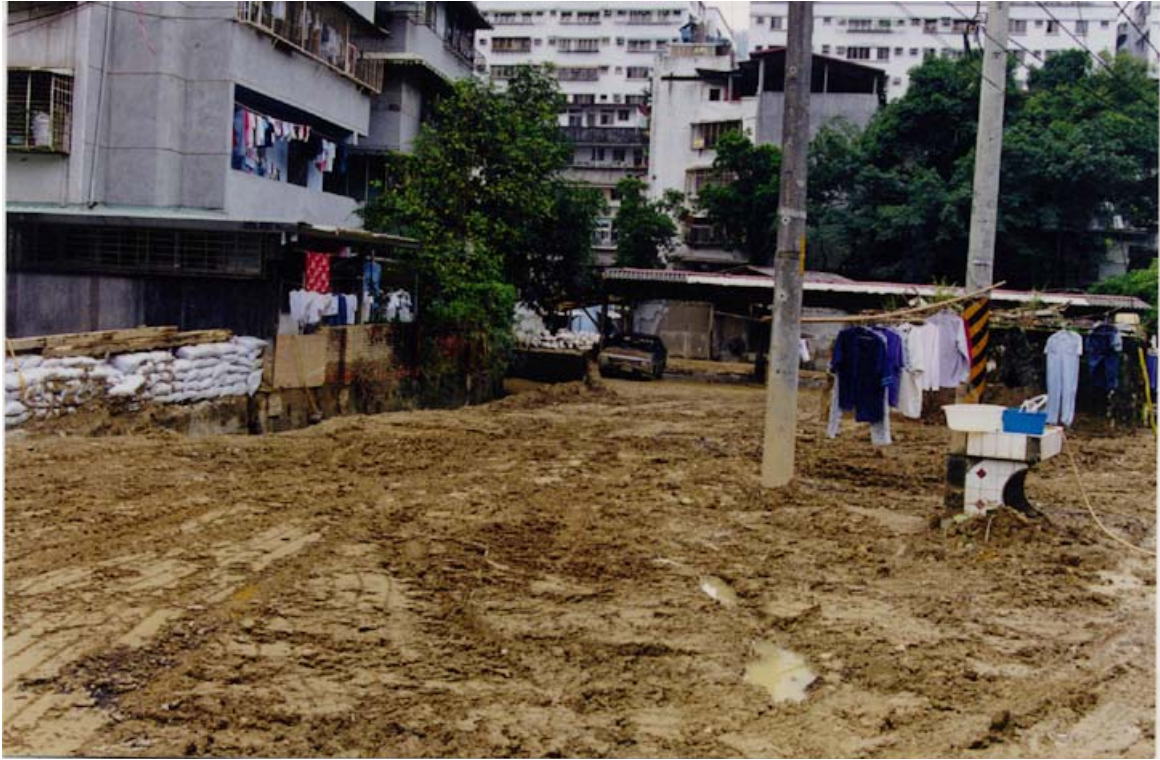
北宜路二段265巷災害現場滿地堆積的黃泥（分佈圖 p-1）。

新店北宜路二段265巷一帶的土石流災害分佈調查結果如下圖所示，由北宜路二段進入265巷，映入眼簾，滿地黃泥淹沒的痕跡（分佈圖 p-1）。有些民宅內仍有大量急待清除的泥漿，從外牆沾附的泥漿估計，淹沒的深度幾達盈尺。根據居民描述，泥漿、土石瞬間湧至，就連家中財物都來不及收拾，倉促逃生。

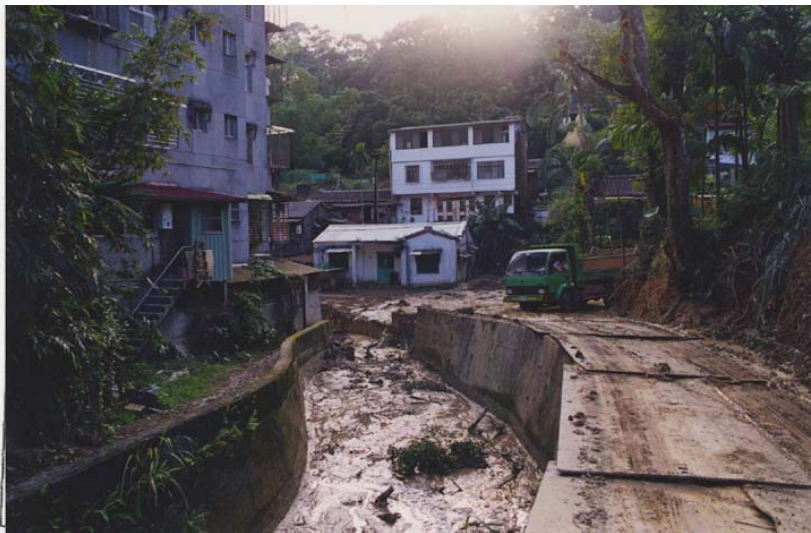
265巷的住戶沿排水溝二側比鄰而建，與排水溝爭地的結果，導致水溝寬度狹窄。上游二條山溝流至山腳匯集，排水溝並未擴大，致排水量縮減（分佈圖 p-

山坡上游二條溪溝流至山腳匯集，排水溝並未擴大，致排水量縮減（分佈圖 p-2）。

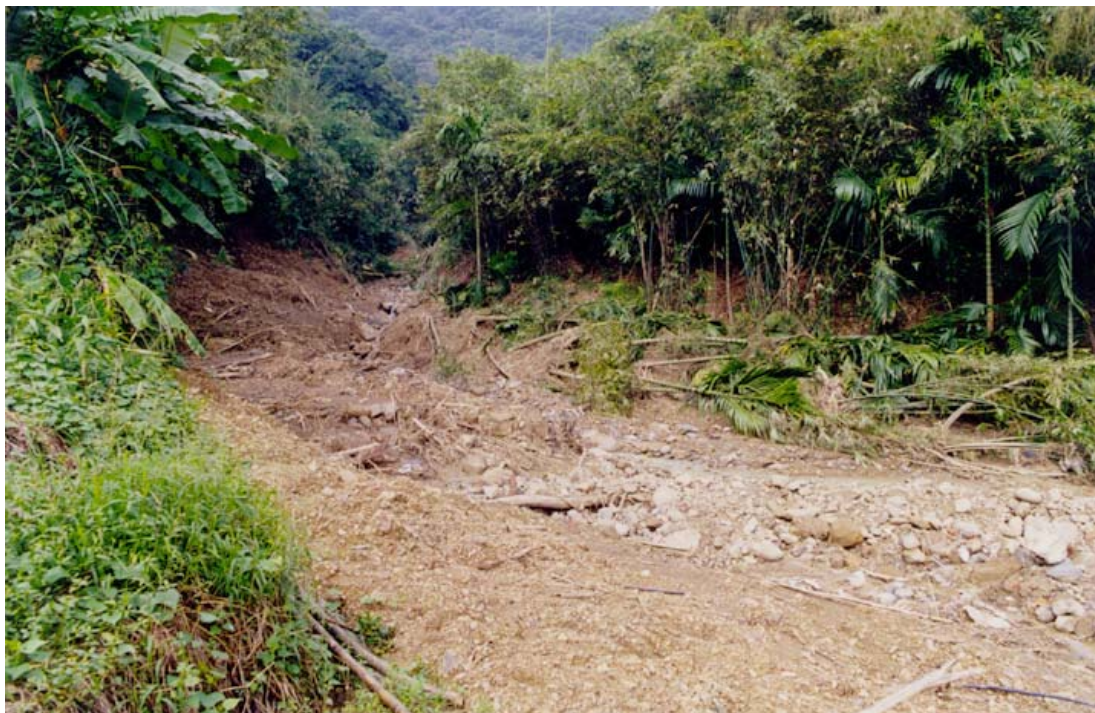
溝谷二側林木橫臥、溝底則為土石、樹木所淤填（分佈圖 p-4）。
